PREFEITURA MUNICIPAL DE ITUPEVA-SP	
PLANO MUNICIPAL DE SANEAMENTO BÁSICO DE ITUPEVA-SP	
Diagnóstico dos Sistemas de Saneamento Básico	
Pontos críticos de drenagem	
Coordenador: Eng.ª Lúcia C. H. Villia Crea SP: 0601715903	Revisor: Eng.ª Lúcia C. H. Villia Crea SP: 0601715903
Desenhou: Felipe Guazzelli Gonzalez	Escalou: Sem Escala
<p>SHS Consultoria e Projetos de Engenharia Ltda - EPP Rua Padre Teixeira, 1772 - Centro - CEP 13560-210 - São Carlos - SP Fone/Fax: (16) 33741755 www.shs.com.br</p>	
Data: OUT/10	Desenho n.º: 1/1

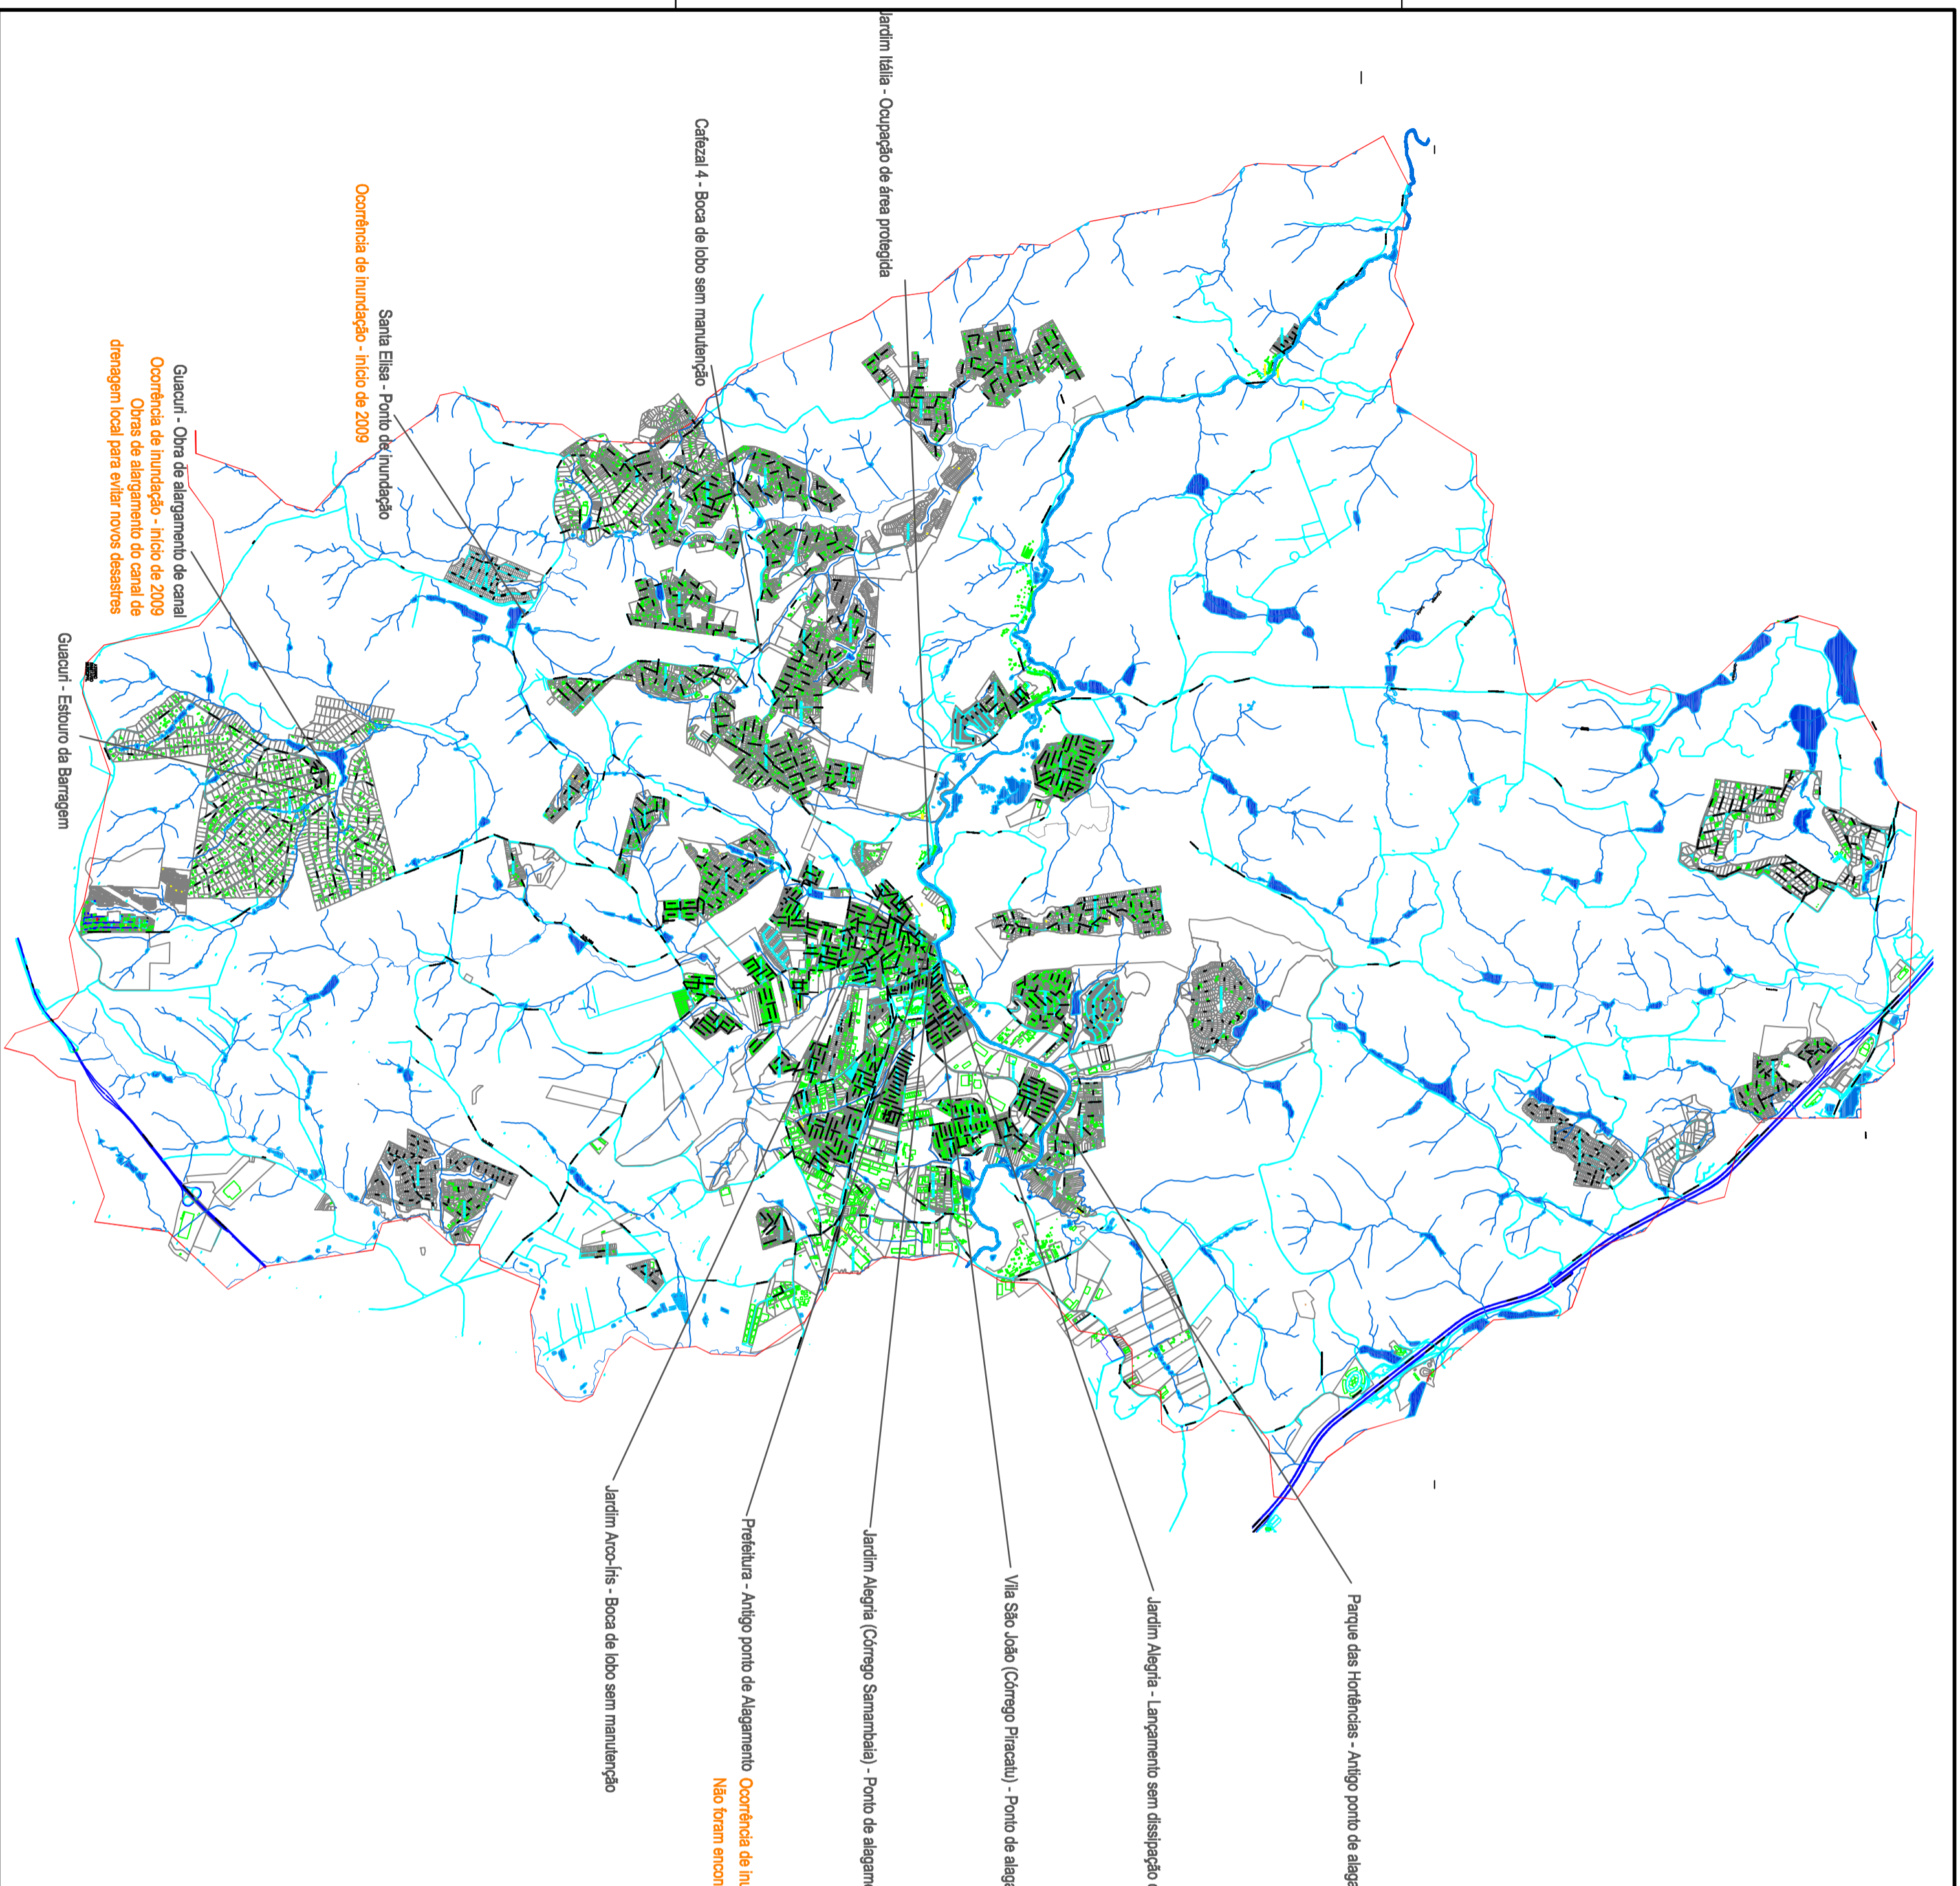
Ocorrência de inundação - 2011
 Não foram encontrados registros de obras para evitar desastres futuros
 (Alargamento e aprofundamento do canal do rio Jundiá; pode ter auxiliado, porém foi realizado no ano de 2009)

Parque das Hortências - Antigo ponto de alagamento

Jardim Alegria - Lançamento sem dissipação de energia

Vila São João (Córrego Piracatu) - Ponto de alagamento **Ocorrência de inundação - 2009 (Vila São João) e 2011 (Jardim Nova Itupeva)**

Jardim Alegria (Córrego Samambá) - Ponto de alagamento **Ocorrência de inundação - 2007 (Parque das Vinhas), 2009 (Jardim Alegria, Jardim Samambá, Jardim Nova Itupeva) e 2011 (Jardim Nova Itupeva)**

Prefeitura - Antigo ponto de Alagamento **Ocorrência de inundação - 2009 (Vila Paraíso, Centro, Parque Amanjás e Jardim Buri) e 2011 (Vila Paraíso e Centro)**

Não foram encontrados registros de obras para evitar desastres futuros

Jardim Arco-Íris - Boca de lago sem manutenção

Cafazal 4 - Boca de lago sem manutenção

Jardim Itália - Ocupação de área protegida

Santa Elisa - Ponto de inundação **Ocorrência de inundação - início de 2009**

Guacuri - Obra de alargamento de canal **Ocorrência de inundação - início de 2009**
 Obras de alargamento do canal de drenagem local para evitar novos desastres

Guacuri - Estouro da Barragem
